설치실패사례 Guide

2017 (상반기)

WISENET X series

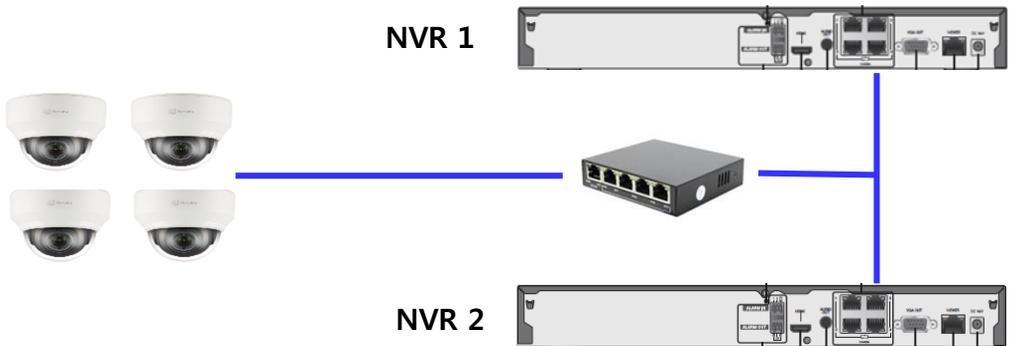
- 카메라 4대에 저장장치 2대에 동시 녹화 모니터링을 하려 했으나 저장장치 1번에 접속된 카메라 4대만 네트워크 접속이 되고 나머지 저장장치에 네트워크가 접속이 안됨
(NVR 1번 접속 정상, NVR 2번 접속 불가)

- NVR 후면의 웹뷰어 영상전송 포트(VIEWER)에 1:1로 연결하여 문제 발생

- 아래 그림과 같이 POE장비 추가로 NVR1번, 2번에서 녹화 및 모니터링

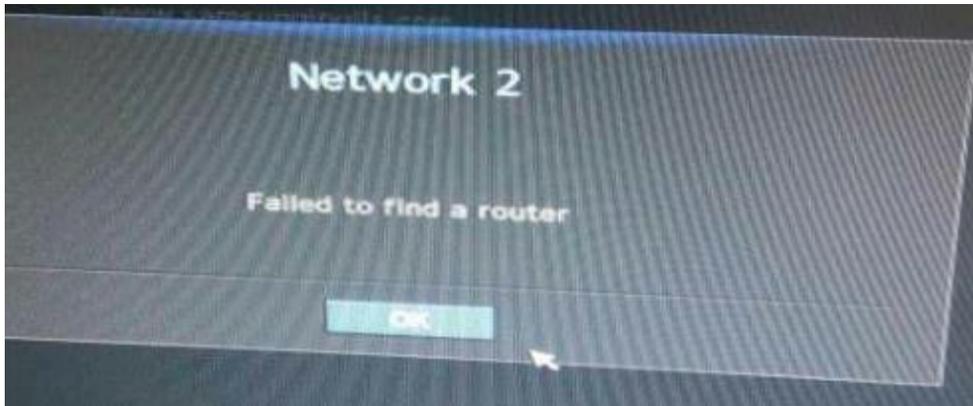
- DDNS 등록 시 “Failed to find a router” 경고 창 발생

- Quick Connect 기능을 사용했으나 라우터가 없는 환경이거나 UPnP 기능을 지원하지 않는 라우터를 사용할때 위와 같은 경고창 발생

- 공유기를 사용하지 않는 환경이라면 Quick Connect 기능을 사용하지 말 것
- UPnP 기능을 지원하지 않는 공유기 라면 Quick Connect 기능을 사용하지 말고 공유기 내에 수동으로 각 포트 포워딩 설정할 것

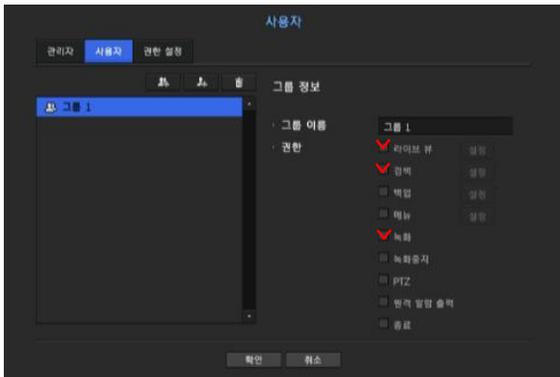
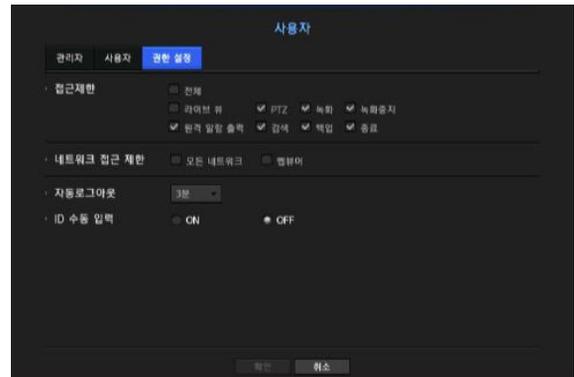
- 유저 계정에 필요한 권한만(라이브 뷰, 검색, 녹화 등) 설정하였으나 백업 및 녹화 등의 권한 설정 외 기능도 사용 가능함

- 유저 계정에 필요한 권한 설정을 하였으나, '접근 제한' 설정이 되어 있지 않아 전체 기능 사용 가능하였음
- 관리자 권한에서 각 유저별 권한에 대한 제한을 둘 수 있어 혼선 발생

- '권한설정' 메뉴 내 '접근제한'에서 각 기능에 대해 제한 설정 필요
- . '접근제한' 설정 해제 (□) : 유저별 권한 설정에 관계없이 모든 유저가 전 기능 사용 가능
- . '접근제한' 설정 (☑) : 유저별 권한 설정에서 허용한 사용자만이 해당 기능 사용 가능

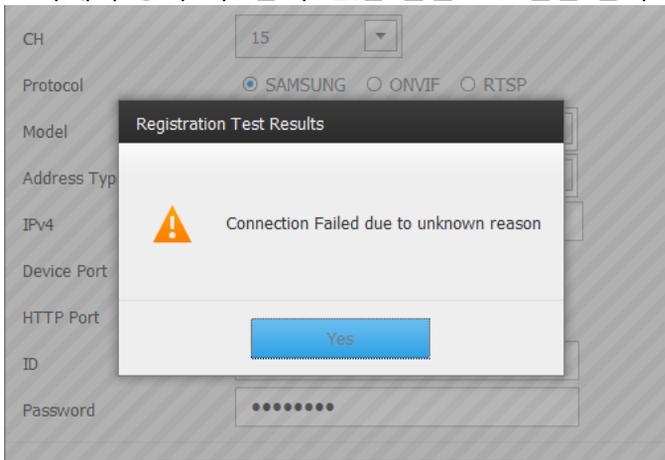
- 카메라 등록 시 "알 수 없는 원인으로 인한 접속 실패" 발생

- 카메라의 IP 대역이 NVR과 연결된 포트의 대역과 맞지 않는 경우 해당 에러 발생
 . 참고) Auto search를 통해 카메라 리스트를 볼 때에는 Broad casting 방식을 사용하기 때문에 카메라 검색은 되나 IP 대역이 다른 경우 network 통신이 불가하여 해당 문제 발생

- NVR과 카메라의 IP 대역을 맞춘 후 재 등록 실시

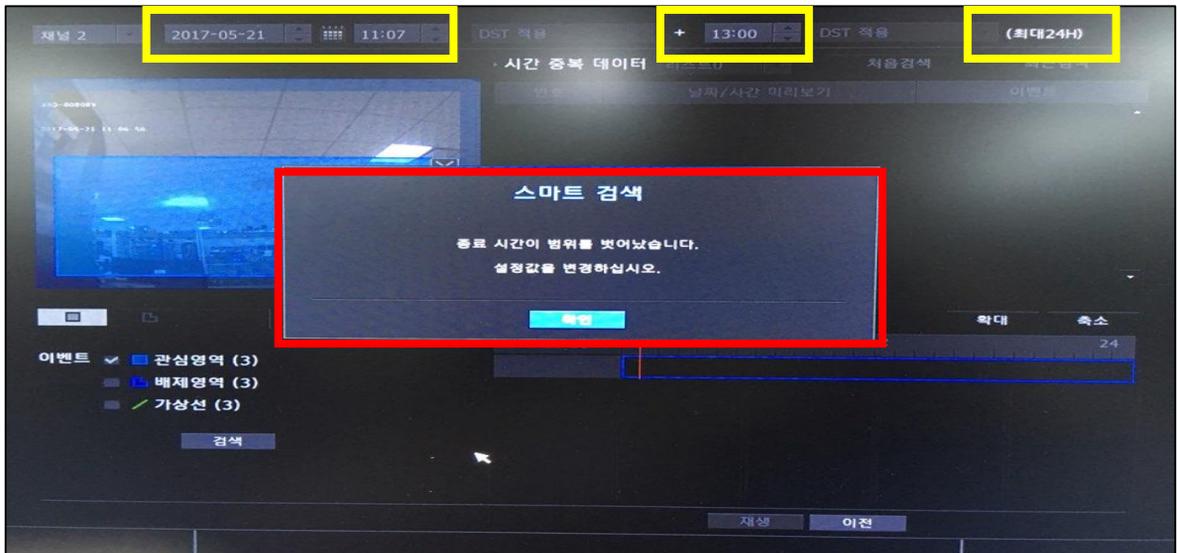
- 스마트검색 시 최대 24시간 내 검색이 사양이나 날짜가 넘어가게 시간 설정하면 오류 발생
 . Ex) 5월 21일 11:00 기준으로 '+ 13시간' 설정하여 검색 시 5월 24일까지 넘어가서 오류 발생
 (오류 문구 : 종료 시간이 범위를 벗어났습니다. 설정값을 변경하십시오.)

- 제품 개발 시 기능구현 한계로 실제 당일 내 00:00~23:59분까지 검색 가능함
 → 팝업 문구에 정확한 검색 방법이 안내되지 않아 고객은 어떻게 변경해야 하는지 알 수 없음

- 현재 제품 성능에 대해 고객에게 안내
 . **설정 시간 기준으로 당일 내 00:00~23:59분까지 검색 가능**

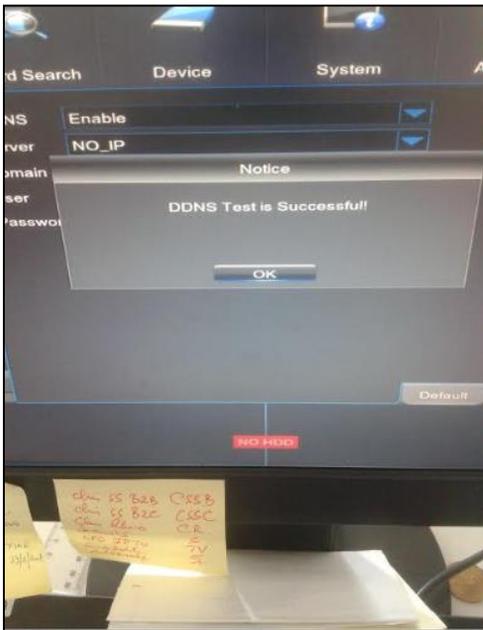
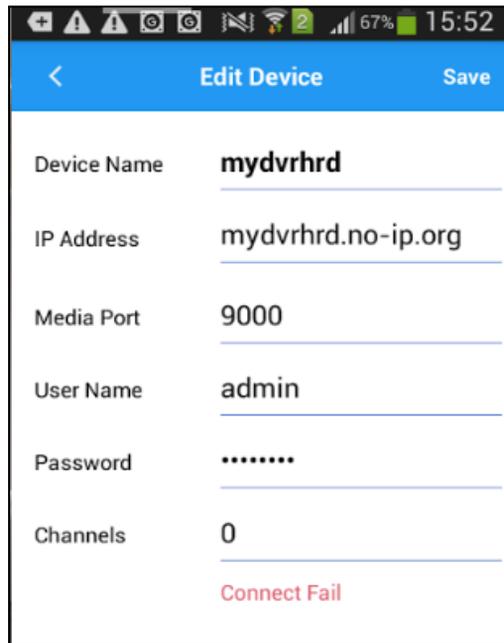
<외부 접속 시 불가 화면>

- ISP의 9000번 지원 불가로 인한 접속 장애로 결론. (포트 변경 후 정상 동작)
- 장비에서 확인 시 업데이트 정상임(아래 사진참조)

- 실제 IP로 접속 시에도 접속 되지 않았음, 다만 내부망에서 내부IP 정상적으로 접속됨

- 9000번 포트 <http://www.portchecktool.com/> 확인 시 OPEN 되어 있지 않음.
- 공유기의 Port forwarding은 정상이라고 판단, 포트를 2400포트로 변경하여 시도함

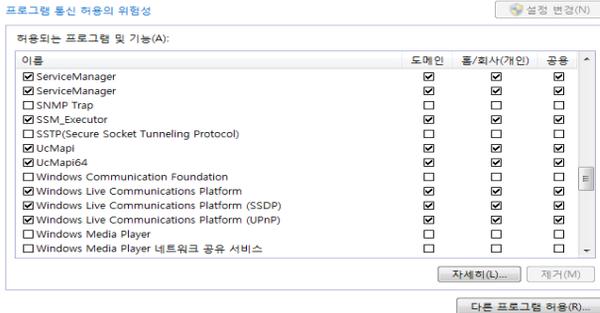
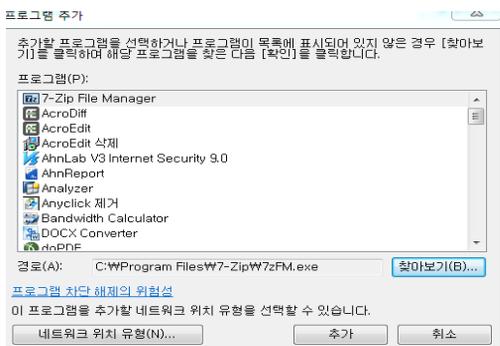
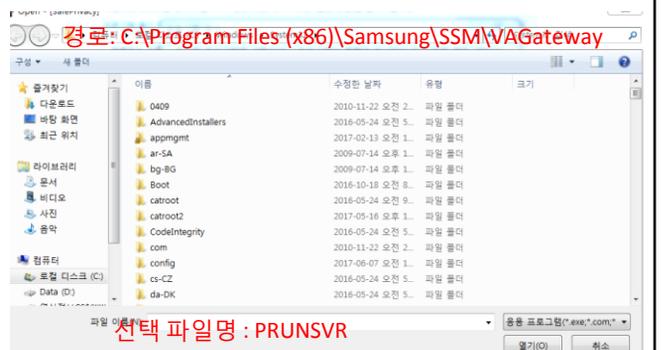
- 방화벽이 막혀있어서 카메라가 VA Gateway로 접속 안됨

- 카메라가 VA Gateway 에 접속 가능하도록 prunsvr 프로그램에 대한 방화벽을 해제함.
제어판 → Windows 방화벽 → Windows 방화벽을 통해 프로그램 또는 기능 허용(선택)

- 선택할 항목이 없을 경우 → 다른 프로그램 허용(선택) → 프로그램 추가 → 찾아보기

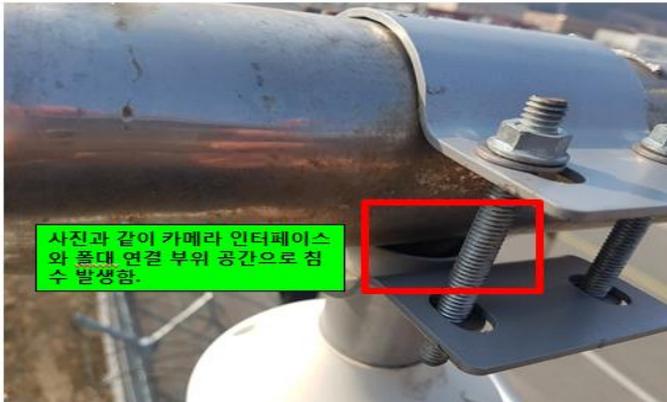
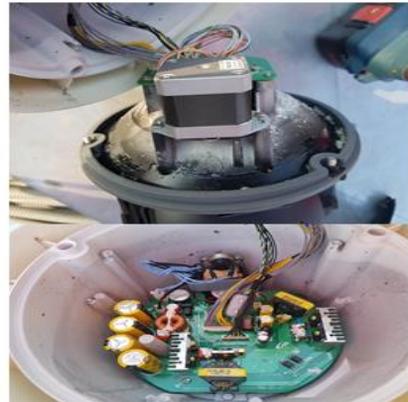
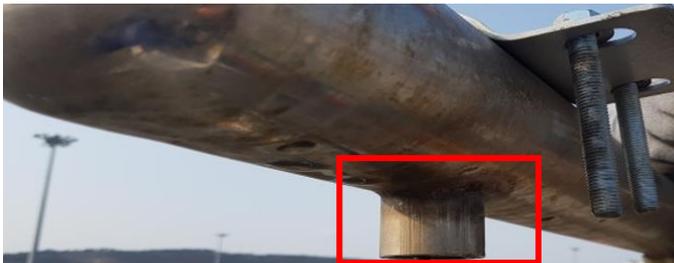
- 제품 설치직후 일부 제품에서 네트워크 접속이 안 되는 증상 발생하여 확인결과 침수 발생확인.
Pole과 카메라 연결부위의 공간이 발생되어 침수로 이어짐.

- 그림과 같이 카메라 인터페이스 부분과 Pole 연결 부위의 공간으로 침수 발생.

- 문제 발생 부위에 구조적으로 침수가 되지 않도록 시공(설계)하거나 방수 추가 시공필요.

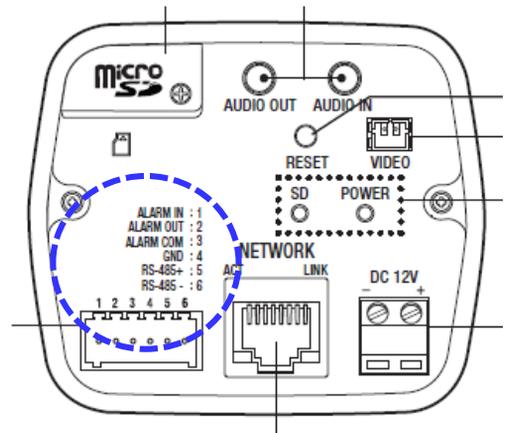
<카메라 후면>

- 네트워크 보드 불량이 간헐적으로 발생되어
카메라 영상 끊김 발생(보드불량 다수 발생)

- Alarm input이 많이 발생하여 Log 저장
NAND 수명을 초과하여 세트 강제 리부팅 시킴.
(실제 Alarm input은 사용하지 않음)
- 입출력 단자의 Ground에서 노이즈 발생 영향

- 사용하지 않는 Alarm input 케이블 제거 후 정상동작 확인.
- 실제 사용하는 케이블만 단자연결사용
- 사용하지 않는 연결단자 제거(오디오/Alarm in/Ground)

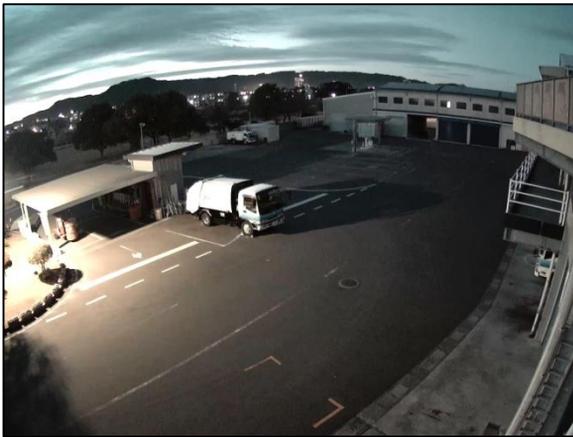
<낮 포커스 화면 >

- 낮의 포커스가 정확히 맞아 있지 않는 문제점
- 야간이 되면 심도가 낮아 렌즈 상의 위치가 포커스 가용 범위를 벗어나게 됨.
- 낮에 포커스를 정확히 맞추면 야간이 되어도 포커스 가용범위를 벗어날 가능성 적어짐

- 심플 포커스 기능을 사용하여 포커스 조정하는 것을 권장함.
- . BOX 카메라 일 경우 Day<->Night 변환 시 심플 포커스 동작 권장함.
- . Dome, Vandal, Bullet 제품은 Day<->Night 변환 시 야간에서의 Focus 차이 만큼 Step 조정을 함.

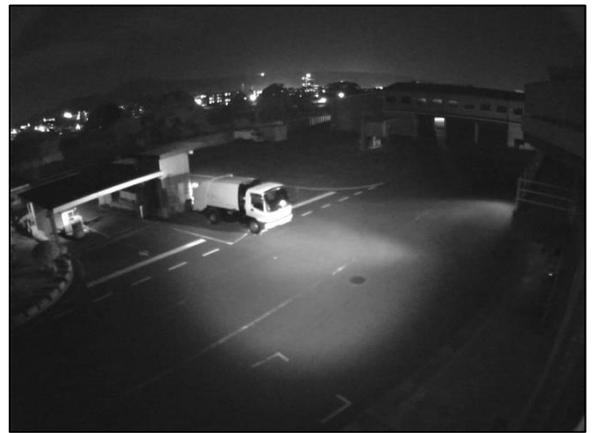
<야간 포커스 화면 >

- 낮에는 정상적으로 포커스가 잡혀있으나 야간에 틀어져 보임

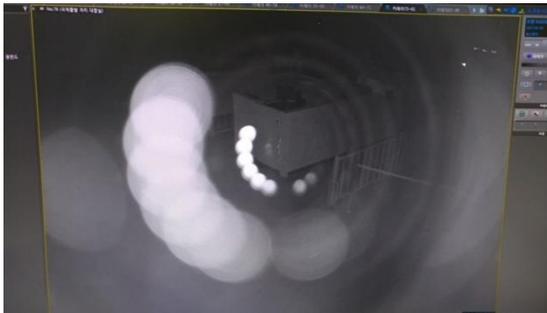
- 제품 설치 후 일부 제품에서 야간에 적외선 반사가 일어남.

- 설치 당시 화각을 조정 후 카메라 뚜껑을 닫을 때 정 위치에서 뚜껑을 닫지 않고 다른 방향에서 뚜껑을 체결하여 완벽하게 체결이 되지 않음

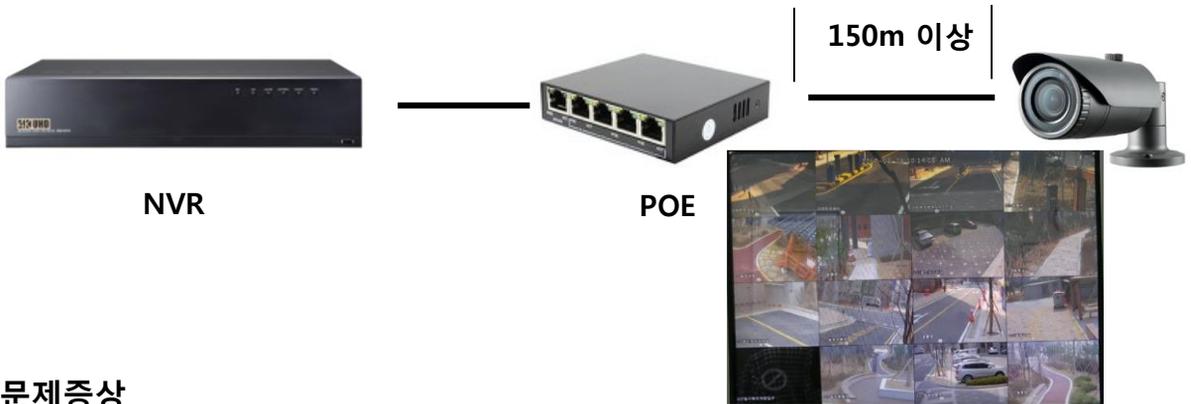
- M 아파트내 저장장치(XRN-2010)에 카메라 SNO-L6083R을 설치하여 감시반에서 모니터링. 사용자의 카메라 불량 주장으로 카메라 교체 Test로 제품 문제가 아님을 확인. 일반적으로 선로 문제로 추정되나, 일부 장거리 카메라에 한해 증폭기 설치됨을 확인. (해당 카메라 거리: 150m ~ 200m)

- 카메라 영상이 간헐적으로 영상 끊어짐과 장기적으로 IP 연결불가 현상 발생

- POE 설치와 카메라간의 거리가 150M이상 설치로 증폭기 미설치
거리가 먼 일부 카메라의 경우 증폭기 설치로 사용 中(증폭기 설치누락)

- 100M이상의 경우 증폭기 사용을 권장(POE hub 등)
- 사용환경에 따라 차이가 있을수 있으나 AWG24 표준의 9.8Ω 저항의 Cat.5E 케이블 사용시 70m이내 사용권장.

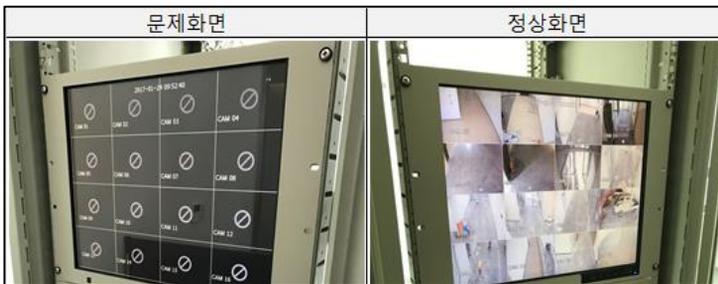
- G지역 S교회에 UTP DVR & Cam를 설치 중 영상이 안 나오는 증상 발생되어, 서비스 엔지니어 점검결과 UTP 영상선 중첩/분배기에 접촉불량 및 결선문제 발생

- UTP 카메라 영상 출력 안 됨

- UTP 영상선 중첩/분배기(우측 이미지) 재결선 작업 후 정상작동
- * 해당 결선 시 피복 벗김 상태 확인(접촉문제) & 영상선(+ , -) 결선상태 재확인 필요(결선문제)

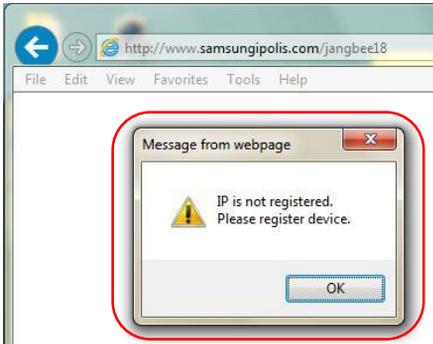
1) IP is not registered. 팝업 메시지 발생

. 이 경우 장치에서 DDNS 서버와 통신을 하지 못 하기 때문에 DDNS 서버에서 등록된 IP가 없다는 응답을 하게 됨

. 이 경우 외부 인터넷 망을 점검해야 합니다.

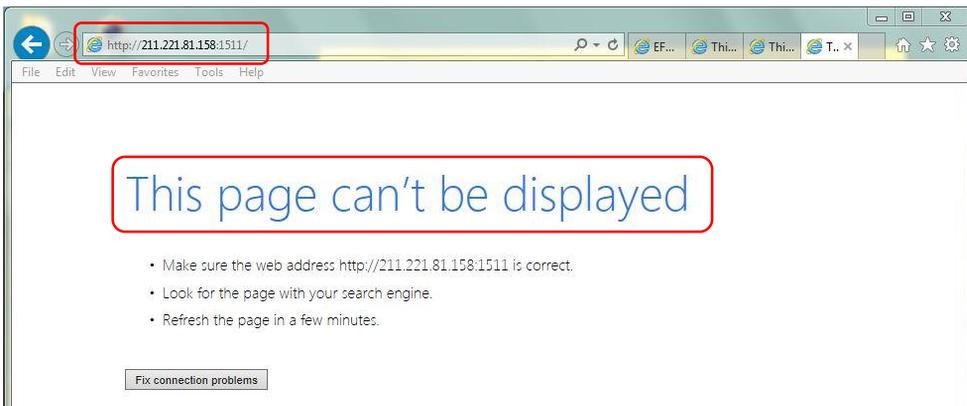
2) 정상적으로 IP와 포트 번호는 불러오지만 접속이 되지 않는 경우

- 2) 정상적으로 IP와 포트 번호는 불러오지만 접속이 되지 않는 경우
 - 공유기에 해당 장비의 포트포워딩이 되어 있지 않은 상태. 이 경우 Client 단에서 공유기까지 도착은 했으나 공유기에서 해당 장비가 어떤 포트에 연결되어 있는지 몰라 접속이 되지 않는 상태
 - . 이 경우 공유기의 포트포워딩 설정을 재점검 해야 합니다.
- 3) DDNS로 접속 시 공유기 화면이 뜨는 경우
 - 공유기의 접속 포트가 80번 포트로 접속하고자 하는 장비의 http 포트와 중복된 상태
 - . 이 경우 장비의 http 포트를 80번 외의 포트로 변경 후 공유기에 포트포워딩 해야 합니다.
- 4) Router restart request
 - Quick connect(PnP 기능)이 원활하게 작동하지 않는 상태
 - . 이 경우 수동으로 공유기에 포트포워딩을 설정해 줘야 합니다.
- 5) Cannot find router
 - 장비에서 공유기를 인식하지 못 하는 상태
 - . 공유기를 재 시작한 이후에도 인식하지 못 하는 경우 공유기를 교체하여 테스트 필요

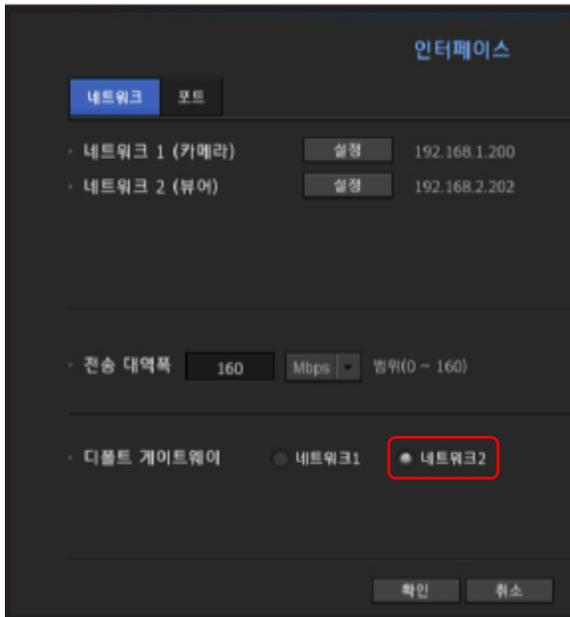
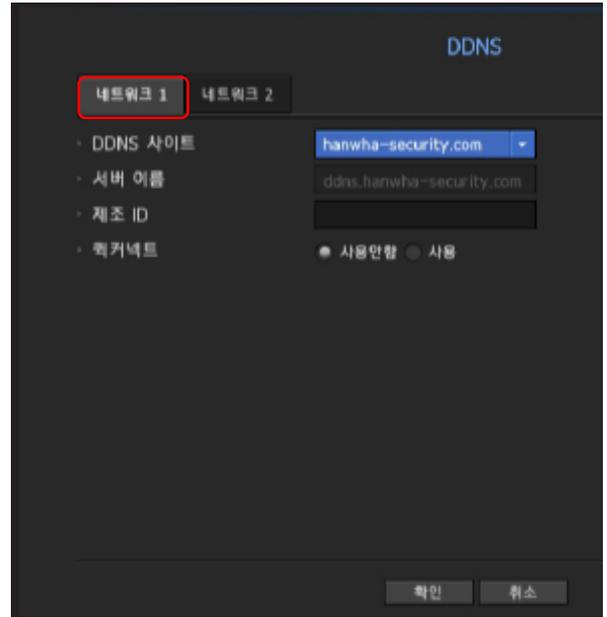
② (NVR) 네트워크 포트가 2개 이상 있는 제품에서(예>SRN-1673S) 디폴트 게이트웨이를 사용하지 않는 포트에 설정한 경우

. 디폴트 게이트웨이는 뷰어포트인 네트워크2 포트에 설정되어 있지만 DDNS 설정은 기본으로 네트워크1 포트에 먼저 설정하도록 되어 있음. 이 때 네트워크2 포트를 사용하고 있지 않는데 디폴트 게이트웨이가 네트워크2 포트에 설정되어 있는 경우 문제 발생함
. 이 경우 디폴트 게이트웨이를 네트워크1로 설정을 변경해야 합니다.

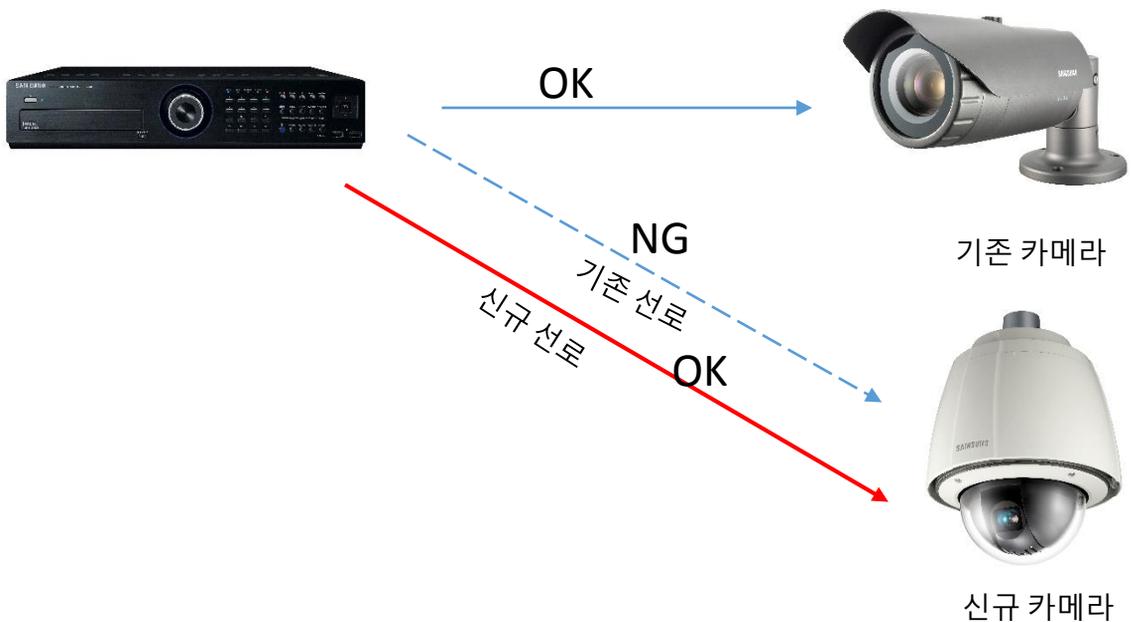
- 카메라 PTZ로 교체 설치 후 지속적으로 재부팅 증상 발생

- 기존 사용하던 선로 사용하여 전원 Drop 현상 발생

- 제품 철거 후 동작 테스트시 정상 작동 확인
- 기존 카메라에서 사용하던 전원라인(연선)을 이용 기존 전원(DC12V_3W) 사용하던 전원 라인에 신규 전원(24VAC_15W/60W) 사용하여 노이즈 발생 및 전원 Drop 현상 발생됨 (기존라인 노후화에 따른 라인 손실률 증가)

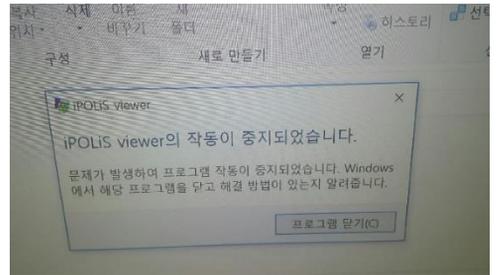
- 증상 : 비정상 종료 또는 UI 위치 깨짐 증상등 발생
- 4K(UHD) 모니터 사용으로 인한 해상도 설정 문제

. 해상도 : 3840 * 2160

. 아이콘 및 Display 페이지등이 ¼ 크기로 작게 보여 텍스트 크기(DPI) 300% 설정하여 사용

해상도 변경 방법 : 1920 * 1080(Full HD) → 로그 아웃 → 로그인

DPI 변경(텍스트, 앱 및 다른 항목 크기 변경) : 100%

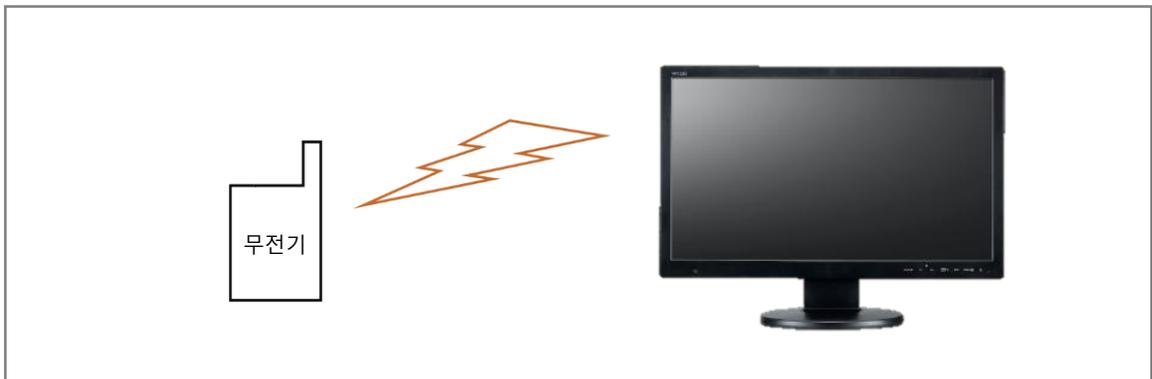
- 모니터 오 동작(메뉴 버튼 입력) 및 전원불량 발생

- 무전기 주파수 간섭에 의한 모니터 오 동작
