설치실패사례 Guide

2017 (상반기)

WISENET X series

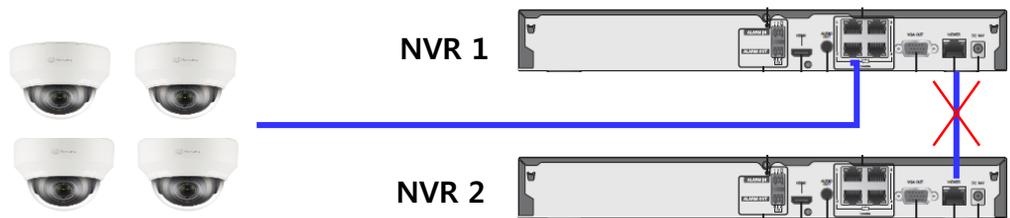
- G지역의 D공장에 설치된 SRN-473S제품을 2대 설치하여 녹화 및 모니터링.
카메라 4대 + NVR 2대(동일카메라 녹화/모니터링)

- 카메라 4대에 저장장치 2대에 동시 녹화 모니터링을 하려 했으나 저장장치 1번에 접속된 카메라 4대만 네트워크 접속이 되고 나머지 저장장치에 네트워크가 접속이 안됨
(NVR 1번 접속 정상, NVR 2번 접속 불가)

- NVR 후면의 웹뷰어 영상전송 포트(VIEWER)에 1:1로 연결하여 문제 발생

- 아래 그림과 같이 POE장비 추가로 NVR1번, 2번에서 녹화 및 모니터링
